| 出品番号 | 車名 | 初度登録 | 型式・車体番号 | | 架装形状 | | オークション価格 | | | | | | | | | | |
| 19018 | 日野 | H 29/1 | TKG - FD9JLAA-19018 | | 冷凍ウイング | | | | | | | | | | | | |
| ボデー:トランテックス製 2TB6288-07 床アルミ縞板 庫内灯3ヶ ラッシング2段 | | | | | | | | ETC | 付 無 | 特記、重点確認、他 | | | | | | | |

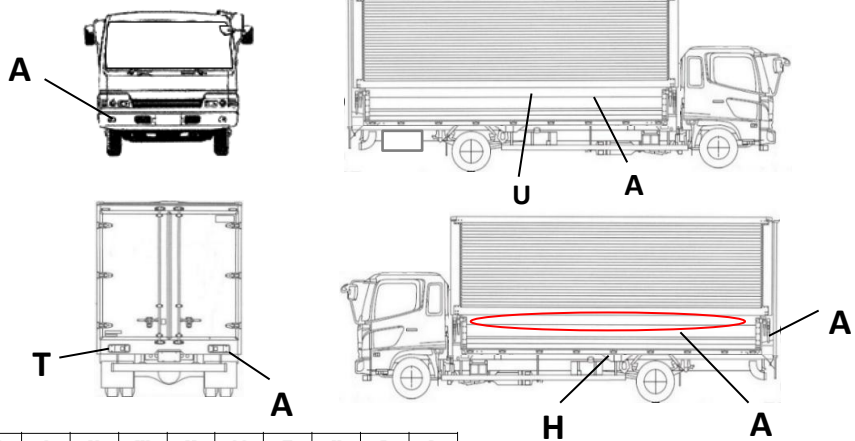
| | | | | | | | | ※外装、庫内の状態に関して、写真参照願います。 | | | | | | | | | |
| Fガラス | | ※観音扉・コルゲート→クリア剥がれ | | | | | | | | | | タイヤ0~10、欠、で記 | | | | | |
| 要交換 | 良好 | 飛石有 | | | | | | | | | | | | | | | |
| 点キズ | | | | | | | | | | | | | | | | | |
